既設ダム・ため池の健全性・耐震性評価手法の開発

研究の背景

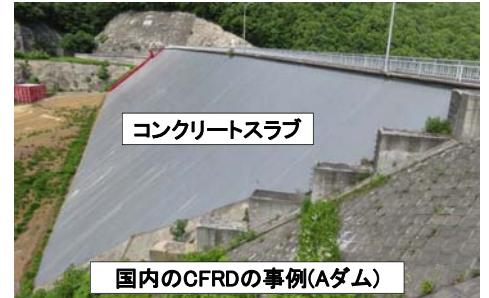
国内のCFRDの事例(Aダム)

コンクリートスラブ

CFRDは日本には現時点で6基しかありませんが、中央土質遮水型ロックフィルダム(ECRD)と比較して堤体積が小さくできるため、建設コストの低減や工期の短縮が図れることから世界的にはフィルダム型式の主流となっています。ダムの特徴として上流側に配置したコンクリートスラブとプリンスによって遮水を行う構造となっていることから、これらを適切にモデル化して地震時挙動を予測することが重要であると考えています。

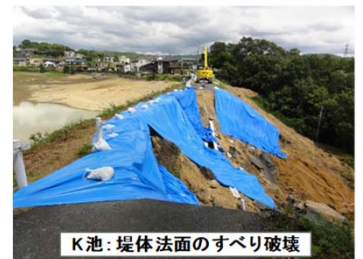
K池: 堤体法面のすべり破壊

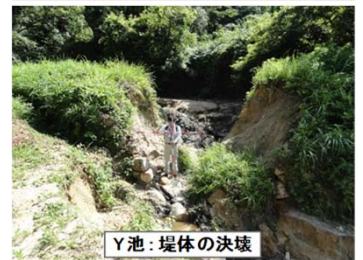
Y池: 堤体の決壊

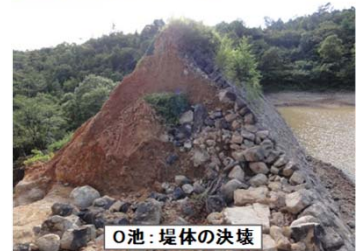
O池: 堤体の決壊

平成30年(2018年)7月豪雨による岡山県内のため池の被災事例
