ジルコニアセラミックの小径穴あけ加工

Small hole open processing of Zirconia ceramics

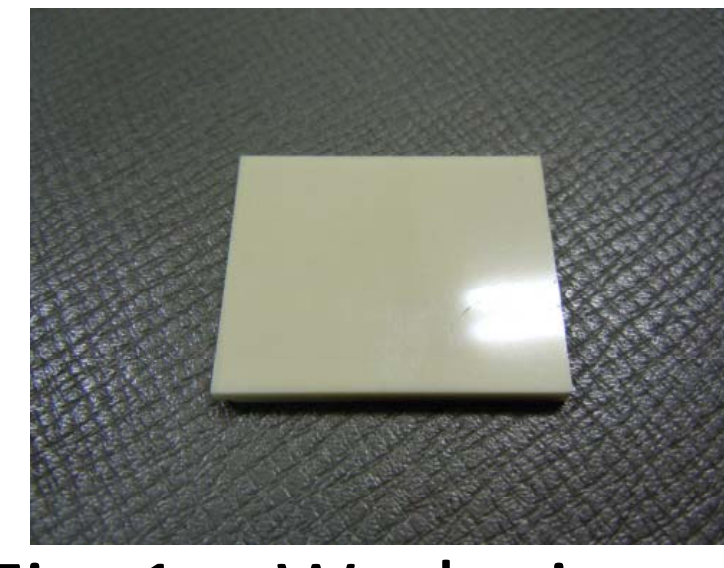
Fig. 1 Work piece

ジルコニアセラミックスをベースとし、金型用として性質を改善された新材料である。ジルコニアセラミックスの高硬度、高密度、熱収縮が小さいなどに加え、更なる高靱性、高衝撃性、金型用として離型性が良好の性質がある。

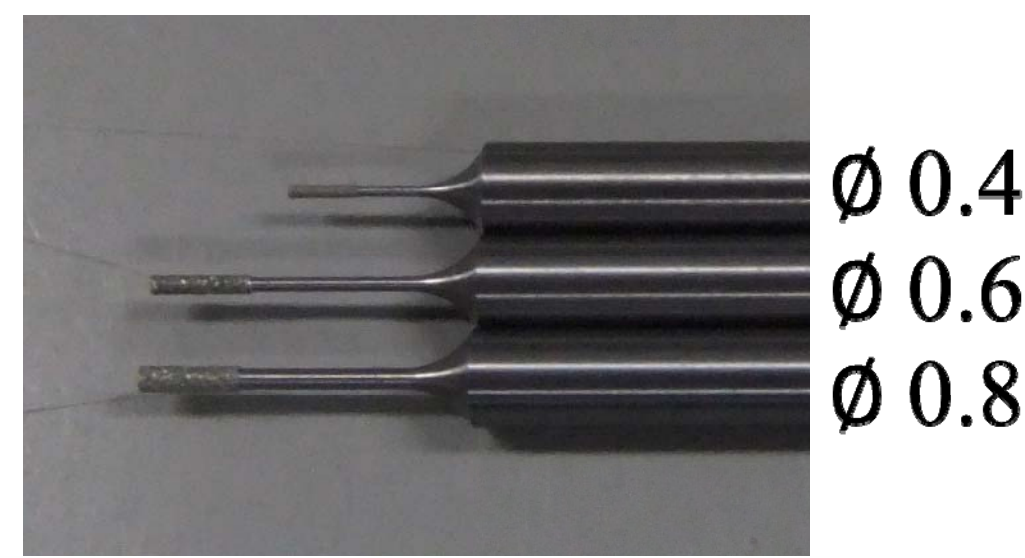
Fig. 2 Grinding stone

市販されている軸付き電着ダイヤモンド砥石を使用した。

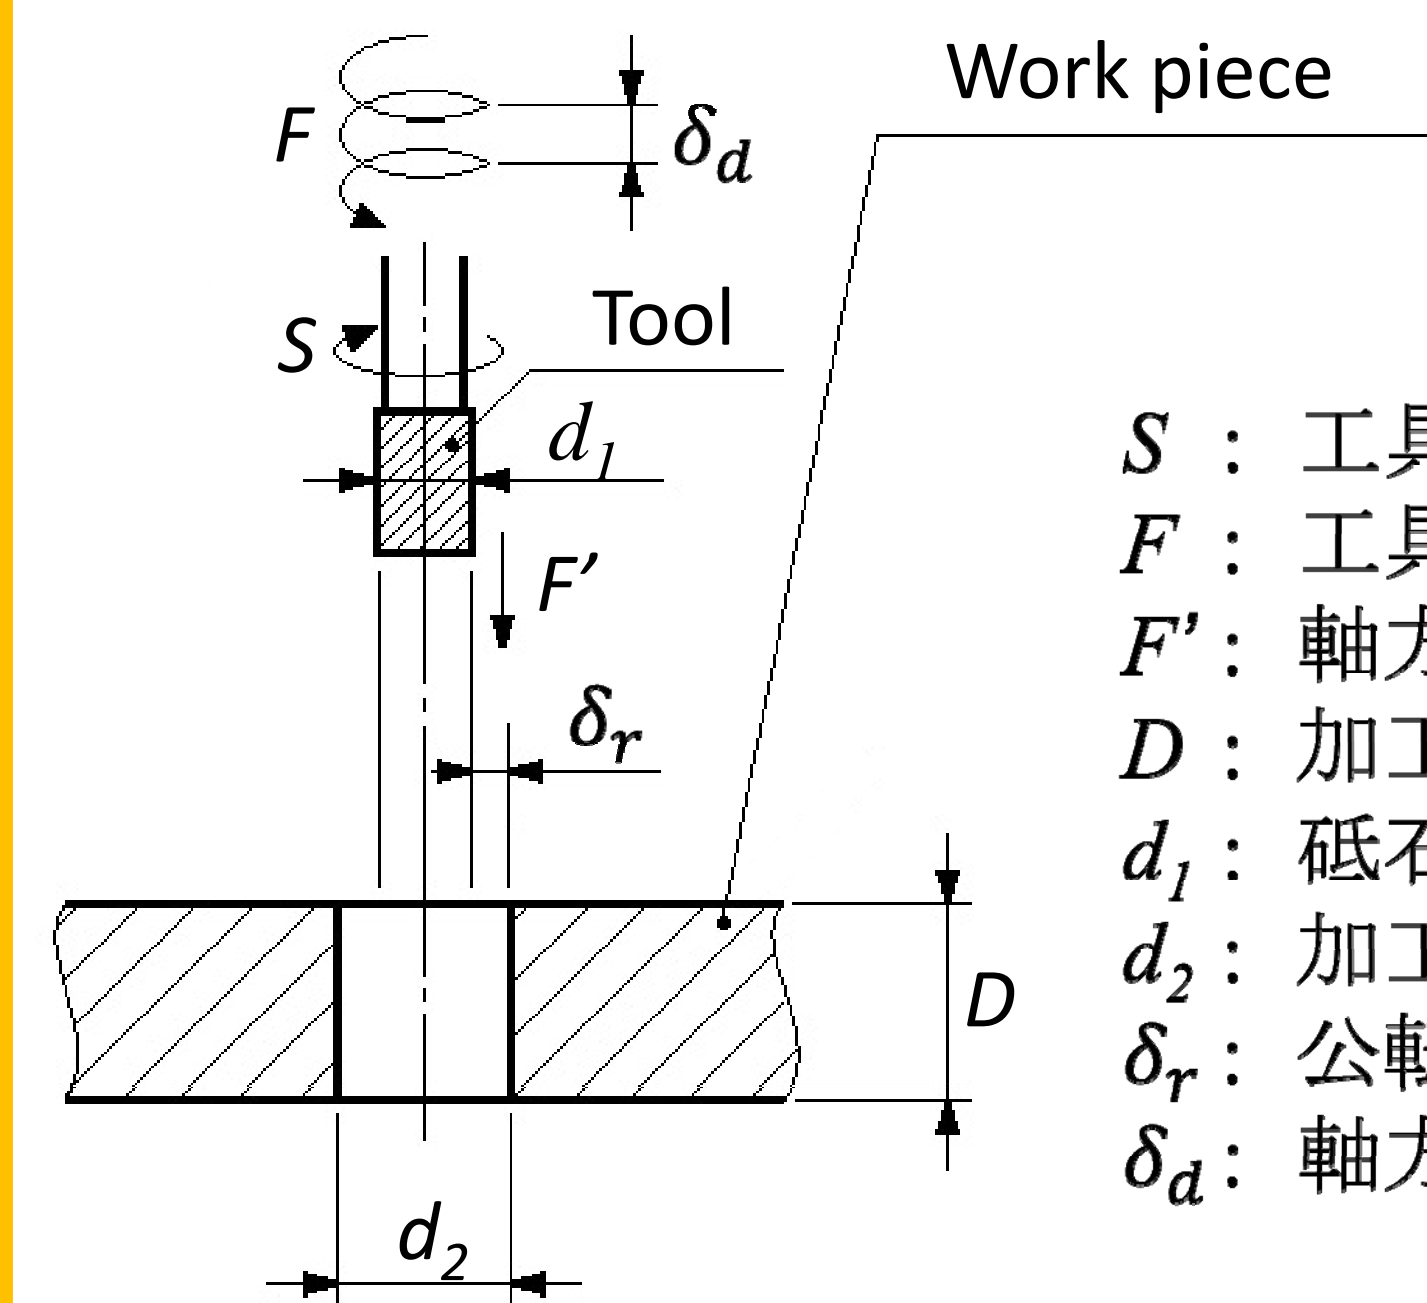
4 ヘリカル加工

- S : 工具回転数 [rpm]
- F : 工具送り速度 [mm/min]
- F' : 軸方向速度 [mm/min]
- D : 加工穴深さ [mm]
- d₁ : 砥石直径 [mm]
- d₂ : 加工穴直径 [mm]
- δ_r : 公転半径 [mm]
- δ_d : 軸方向切込量 [mm/rev]

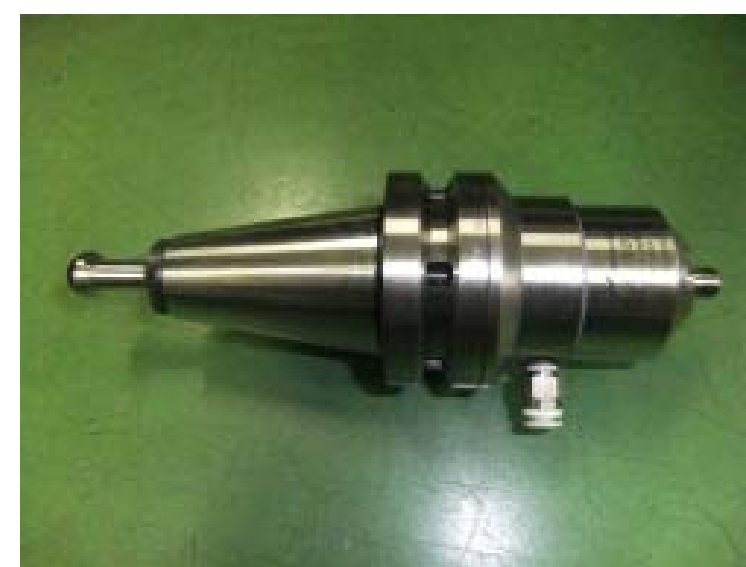
Fig. 3 Air turbine spindle

高回転数での実験を行うために機械主轴の回転ではなく、(株)ナカニシ製エアタービンスピンドルを使用した。

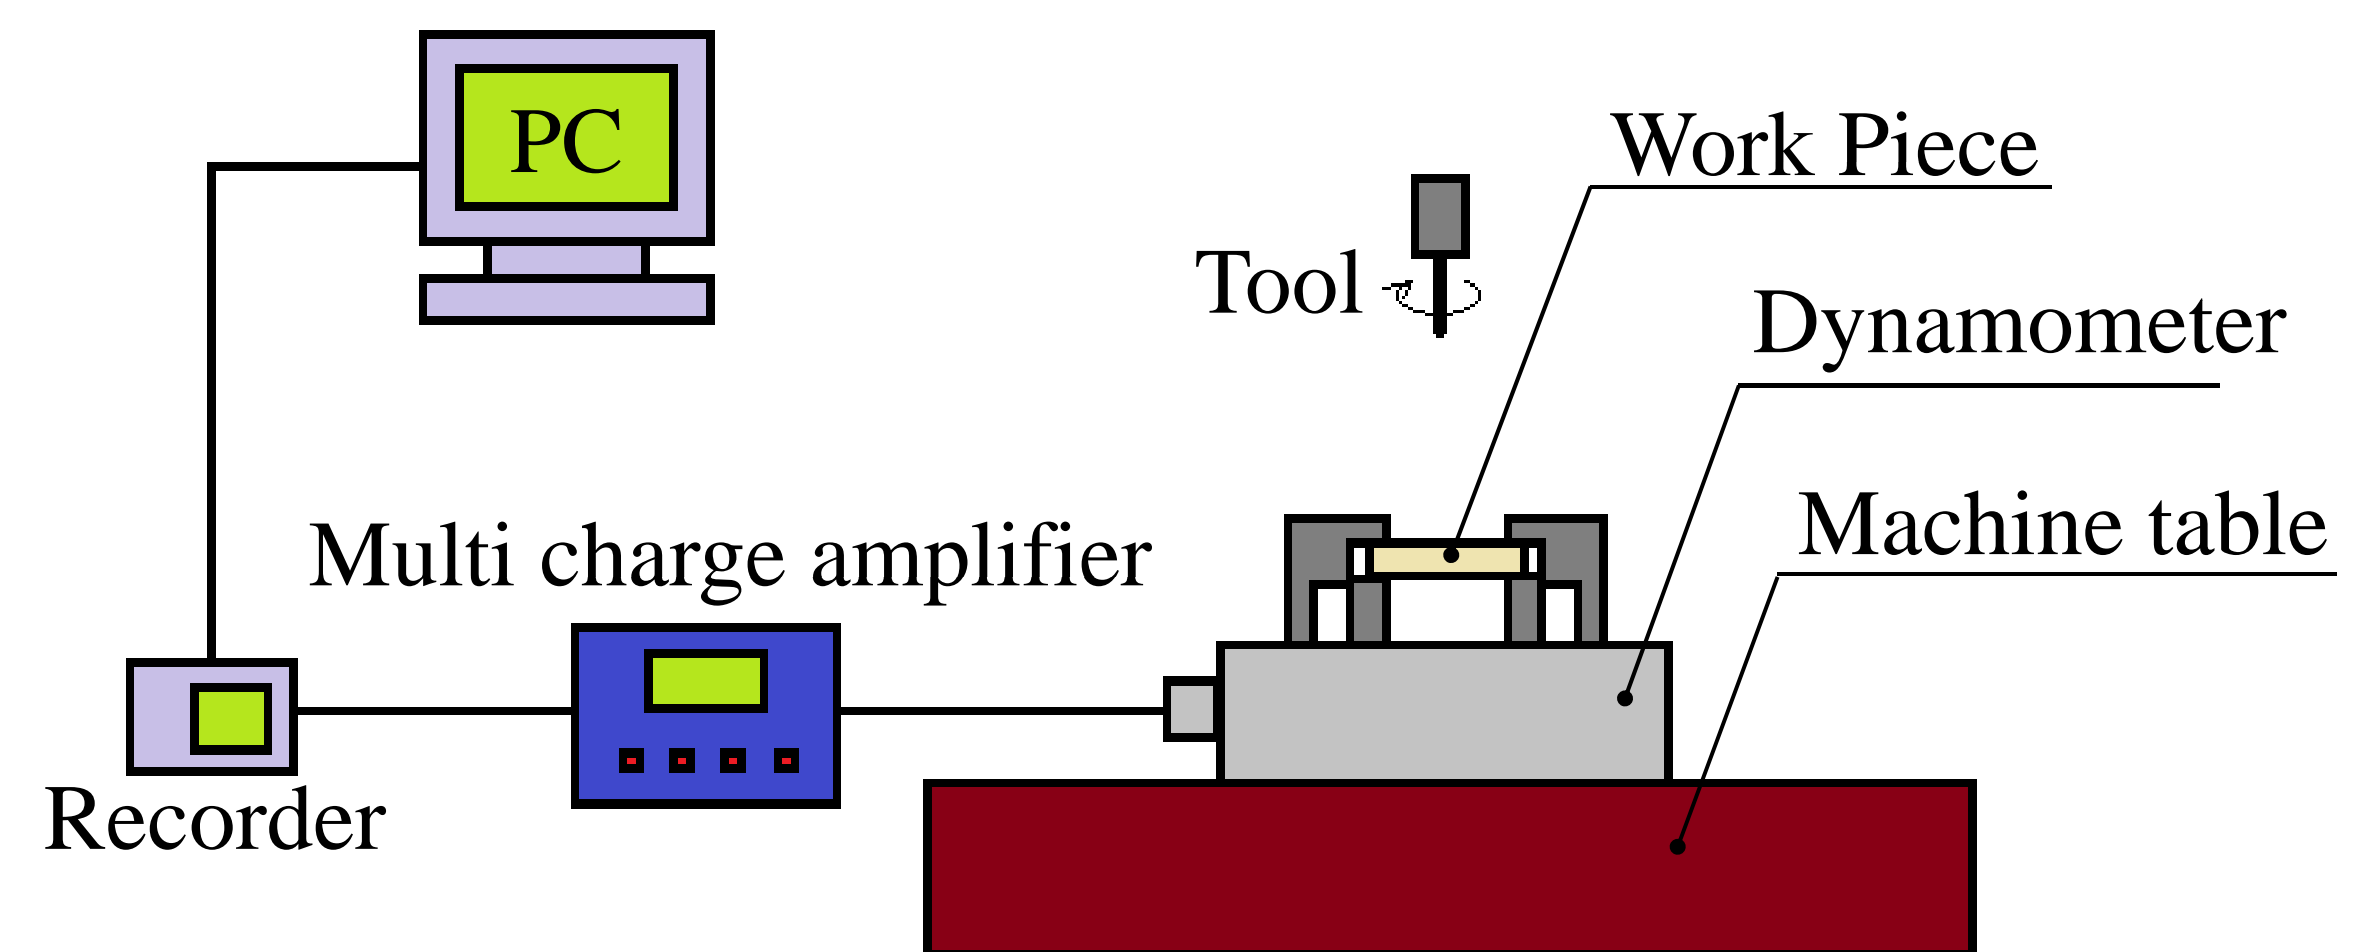
Fig. 4 Experimental device

機械は一般的な3軸工作機械を使用した。機械テーブル上に3成分動力計を設置し、治具を用いて動力計上面にワークピースを固定した。その他、測定機器を含めた実験装置の構成図を図4に示す。

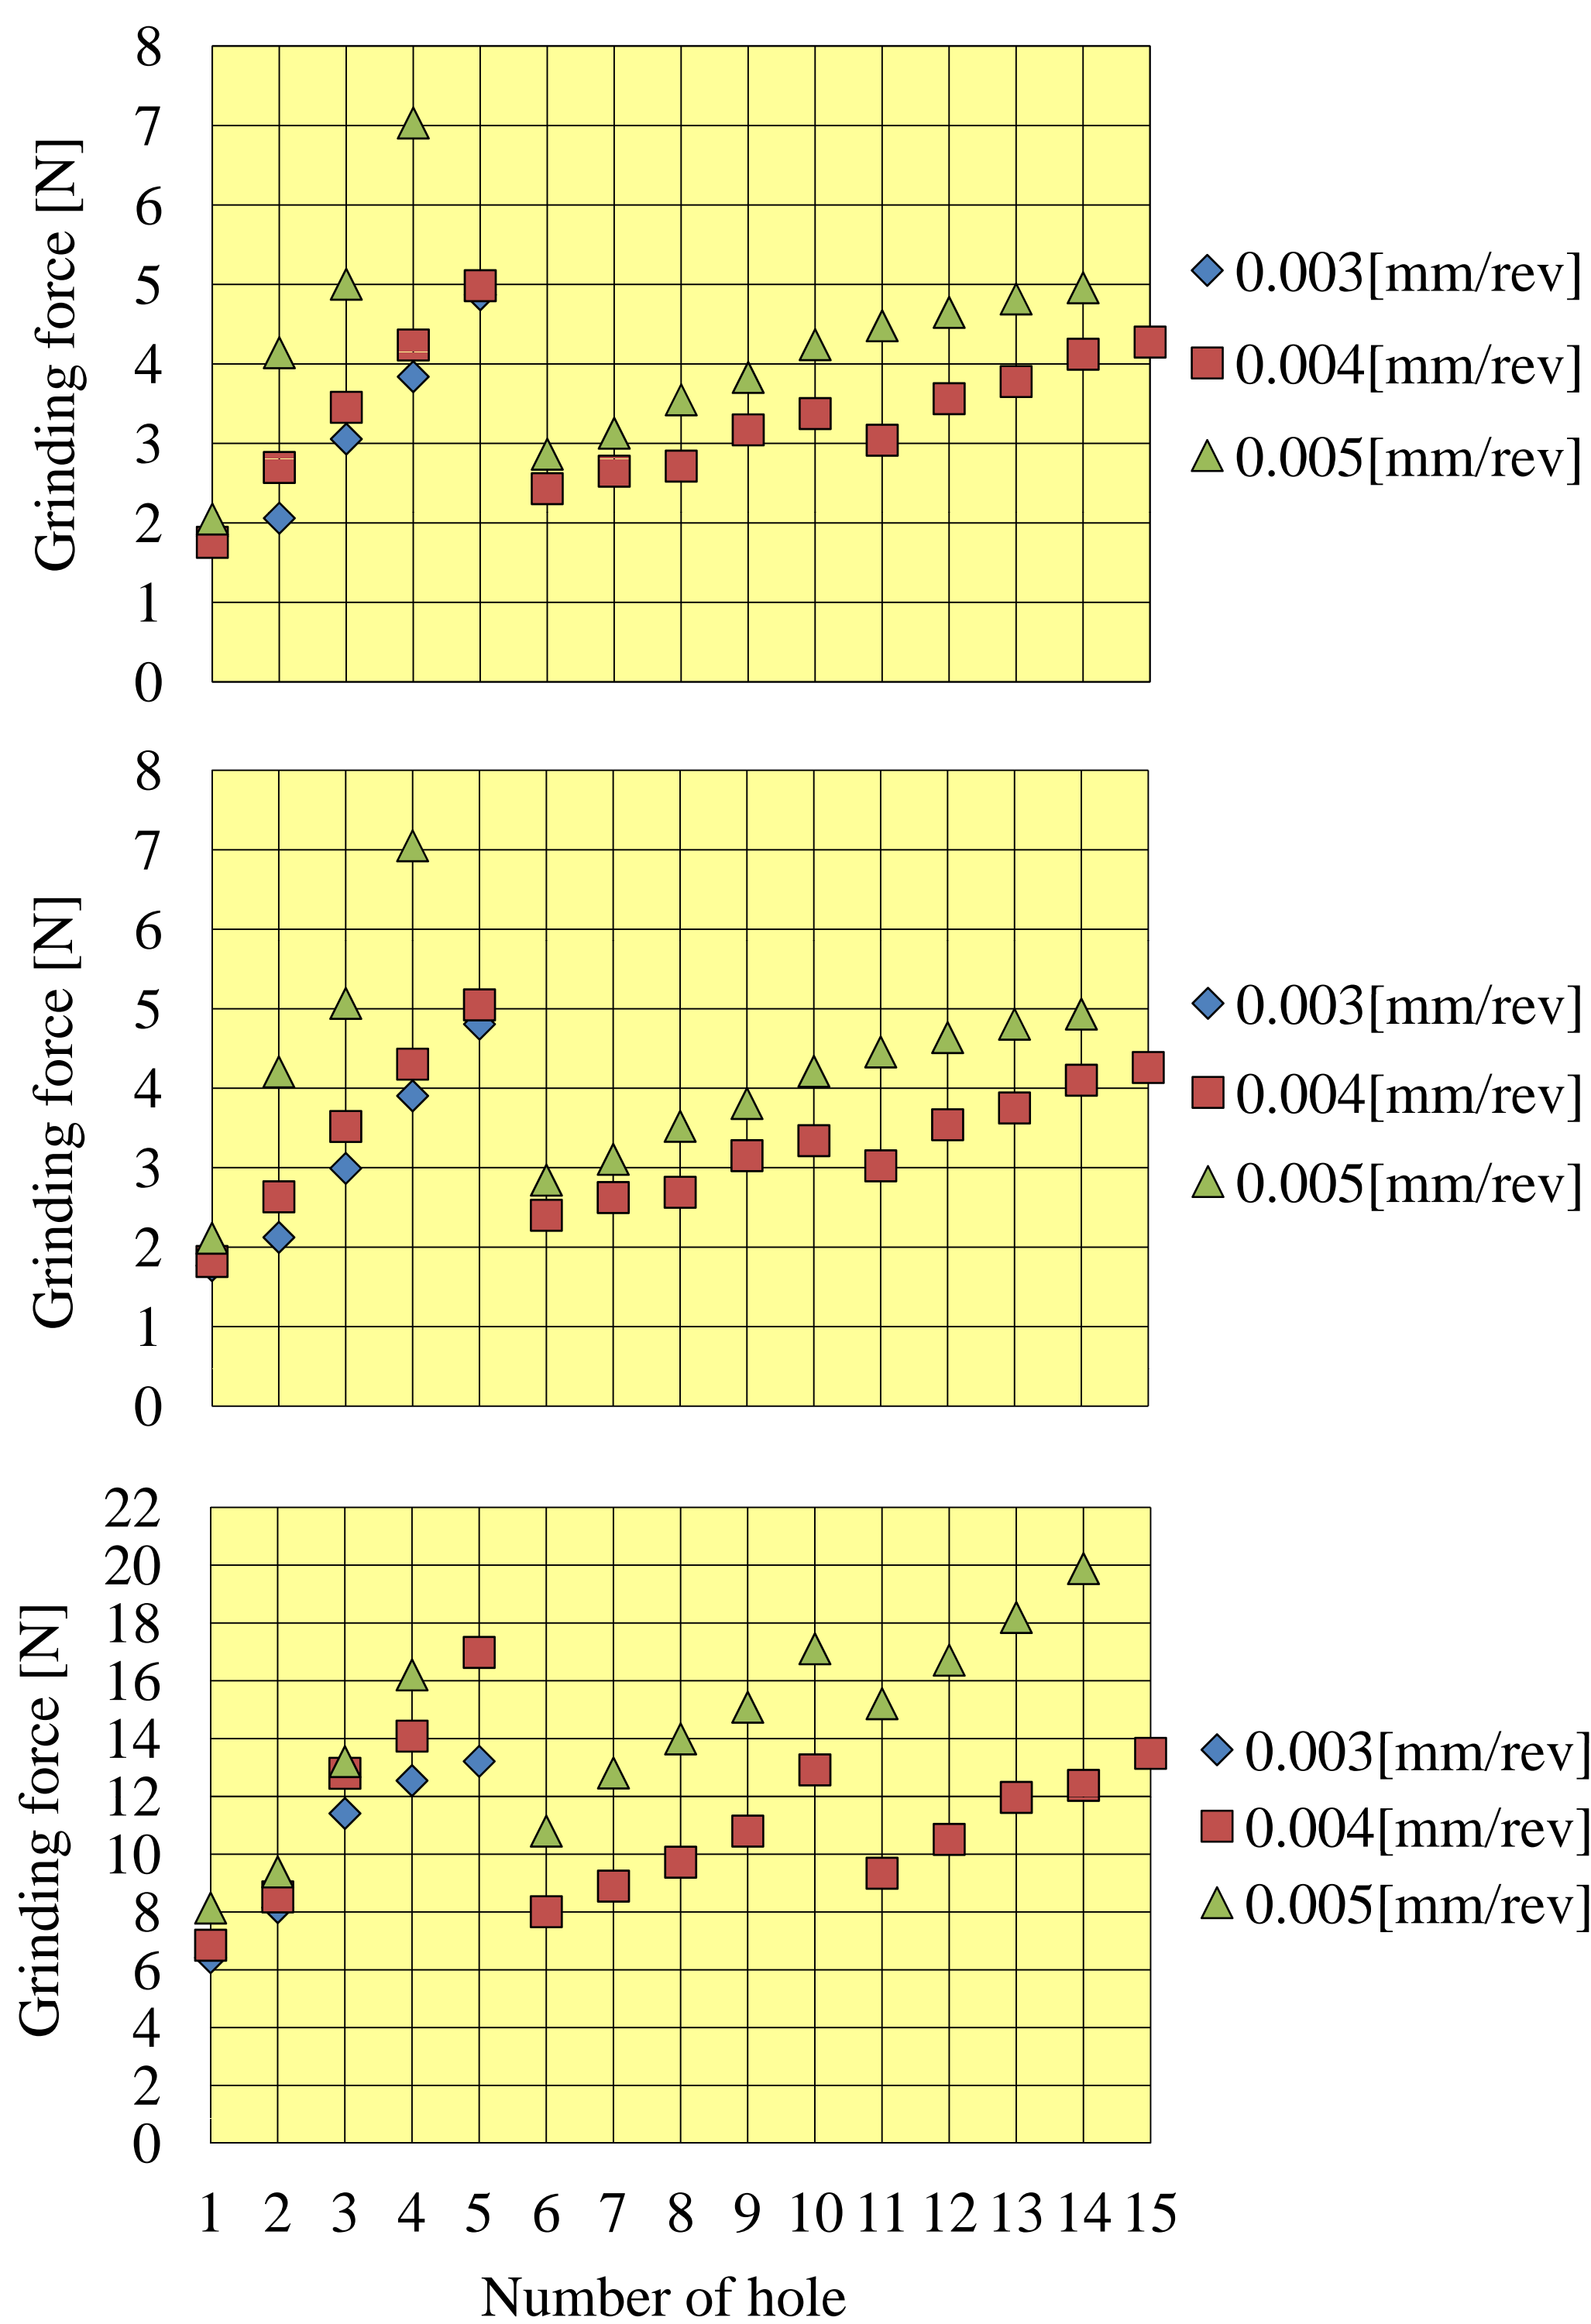
Fig. 5 Grinding force of 3 direction

Top : X direction
Middle : Y direction
bottom : Z direction

a) 全てのグラフについて、軸方向切り込み量が0.003mm/revの条件では5個目の穴を加工終了後に砥石のエッジ部が摩耗し、砥粒が無くなってしまったため5個目加工終了時点で加工不能と見なした。また軸方向切り込み量が0.005mm/revの条件での5個目の加工については測定値が思わぬ変化をしたために、加工を中断した。

c) 半径方向 (X方向およびY方向) の研削抵抗値について、貫通穴を5個加工するごとに超音波洗浄機による砥石の洗浄を行ったため、砥石の目詰まりが解消した。それにより6個目と11個目の研削抵抗値が5個目と10個目よりも減少している。それは軸方向 (Z方向) の研削抵抗値に関しても同様のことが言える。

ここで軸方向切り込み量0.005mm/revで加工した際に発生している研削抵抗値に関して、10個目と11個目の半径方向の研削抵抗値の洗浄効果が見られない。これは砥石の目詰まりではなく砥石の摩耗の影響が顕著であると考えられる。

d) 最も懸念している軸方向の研削抵抗値を見てみると、最も大きな切り込み量0.005mm/revで加工した際のものが最も大きい。また、0.003mm/revで加工した際は5個目で工具が破損してしまっているため、0.004mm/revで加工した際が最も安定している。

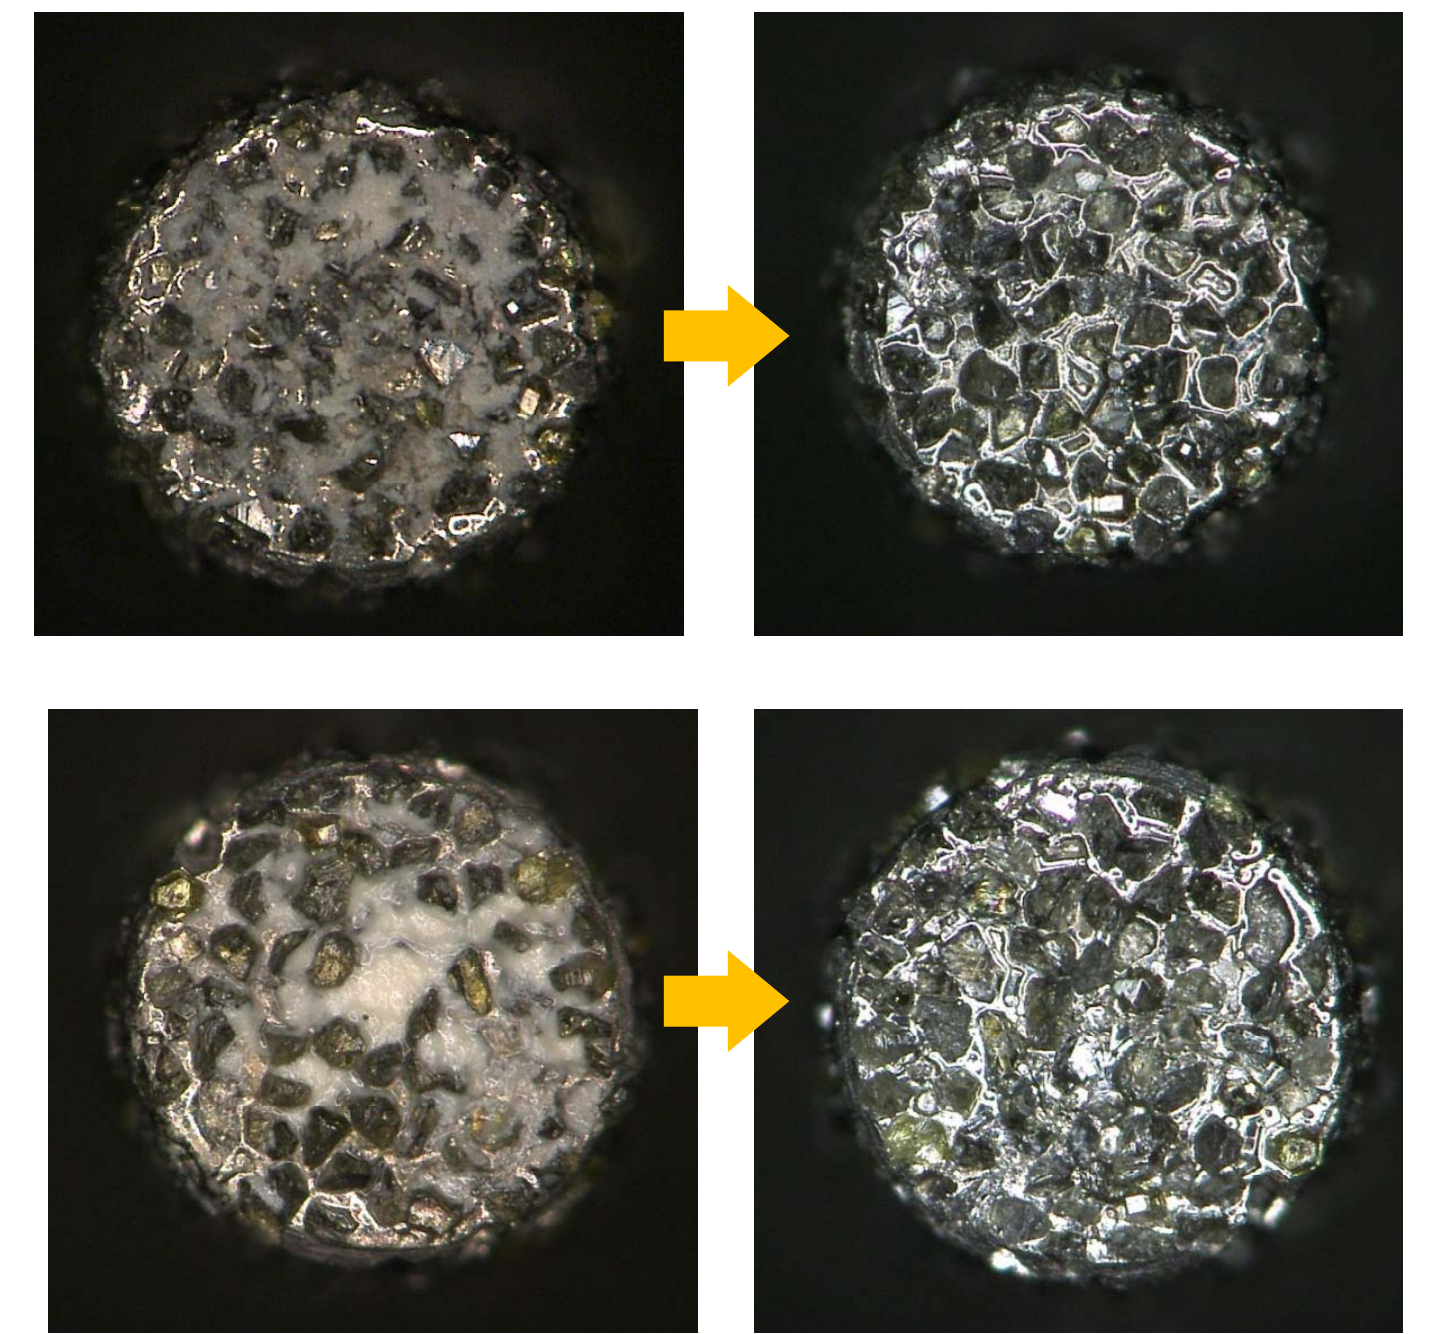
Fig. 7 Grinding stone

Top : 0.004mm/rev at 5 hole
Bottom : 0.005mm/rev at 5 hole

b) 5個の穴を加工するごとに砥石の確認を行ったところ、セラミックスの切りくずによる砥石の目詰まりが確認できた。例として、5個目の穴の加工後の写真と洗浄後の様子を図7にそれらを示す。

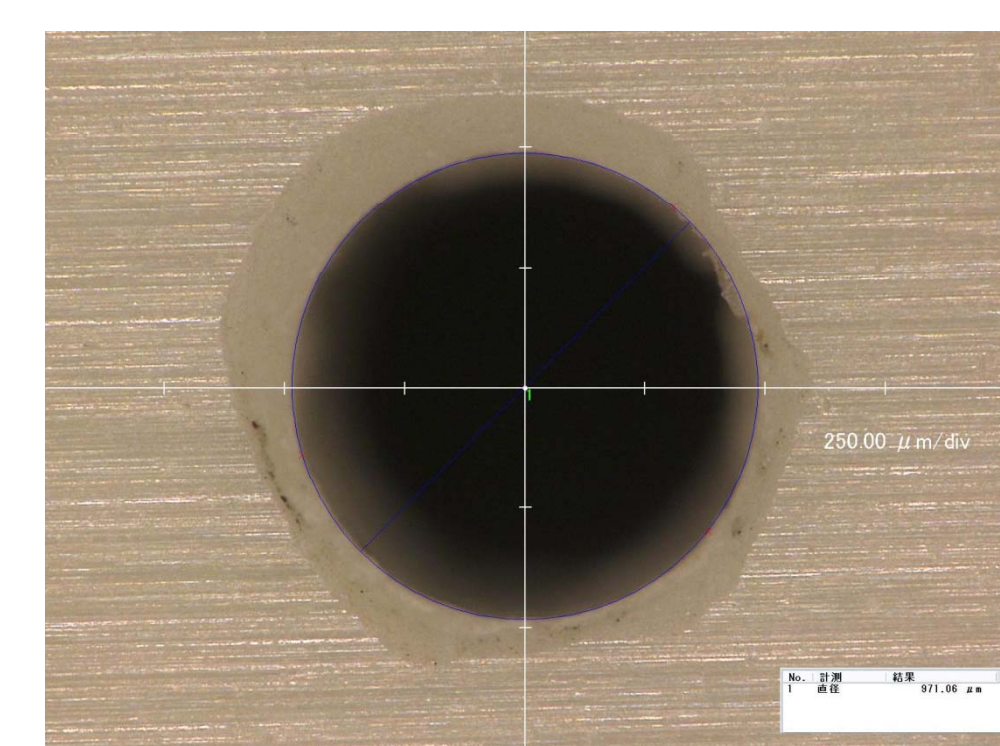
Fig. 7 crack

加工が進むにつれて砥石が摩耗し、とくに軸方向の研削抵抗値が増大する。これにより貫通直後の加工穴輪郭に割れが生じる。

この割れは軸方向0.005mm/revで10個目以降から割れが生じていることが確認できているが、数ミクロン単位での観察を行うと10個目の加工以前で発生していることも考えられるため、より高精度な観察が必要となる。
