耐震改修優秀建築賞

建築物名称	重要文化財 称念寺本堂		
建設地	奈良県橿原市今井町		
構造・規模	木造 階数：地上1階建て		
耐震改修工事竣工年月	2022年（令和4年）3月	竣工年	1641年（寛永18年）頃
耐震改修関係者	（宗）称念寺、奈良県 文化・教育・くらし創造部 文化財保存事務所、(株)竹中工務店、大阪工業大学

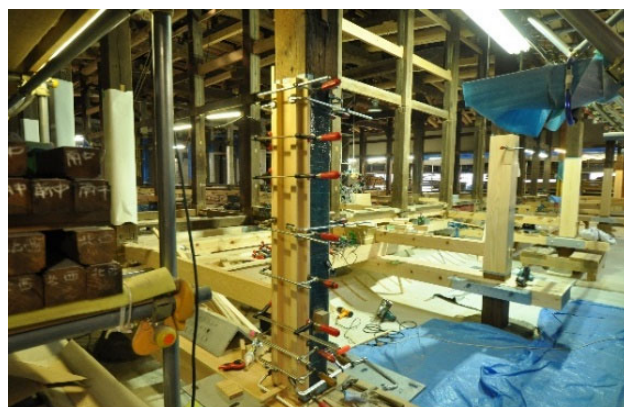
炭素繊維による柱の根継補強

本建物は、1641年頃に再建された寺院本堂である。平成14年の重要文化財指定を契機に平成22年より保存修理工事に着手し、耐震診断、耐震補強設計を実施している。文化財建造物として、内外観に変更を生じず、将来の新技术への適用を考慮した可逆性のある補強構法が求められた。伝統木造建築技術である長押補強構法を基本として、現代の構造解析技術と実験的検証を行うことにより床下で二方向に有効に効く耐震補強構法へと発展させて適用している。床下での補強により、本堂内部空間は保存され、長押補強構法は、既存の柱に挟み込むだけで、既存部材を傷めることなく取り外ししやすい金物で接合している。また、長押補強によって大きな力が集中する柱の根継部分は、経年劣化を回復するとともに構造性能を確保するために伝統的な継手だけでなく炭素繊維補強が施された。耐震安全性は、限界耐力計算により検証され、偏心率も抑えられている。新しいことを積極的に取り入れ、新しい技術を広めたいという施主の思いが印象に残った。伝統技術とその改良による伝統木造建築の耐震改修の好例として耐震改修優秀建築賞を受けるに値する。（腰原幹雄）

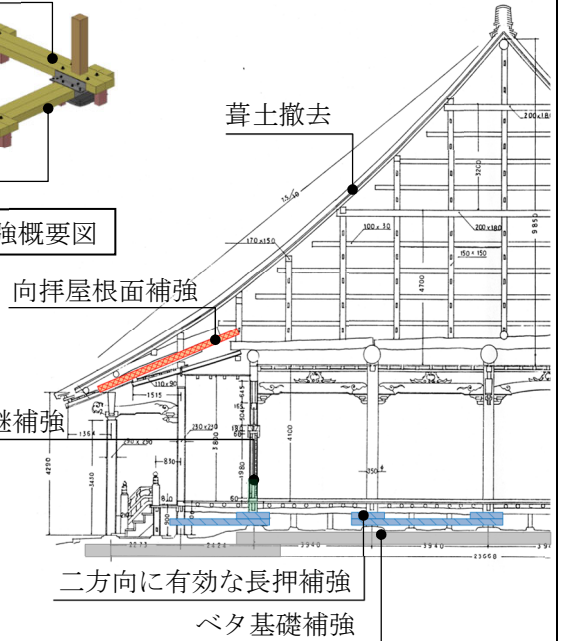
梁間方向断面図

上側長押補強
下側長押補強

長押補強の配置図

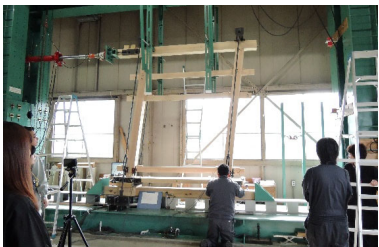
長押補強実験
