材料劣化を生じたコンクリート構造物の安全性評価技術

実験、解析の両面から材料劣化を生じたコンクリート構造物の安全性評価技術を提案する。

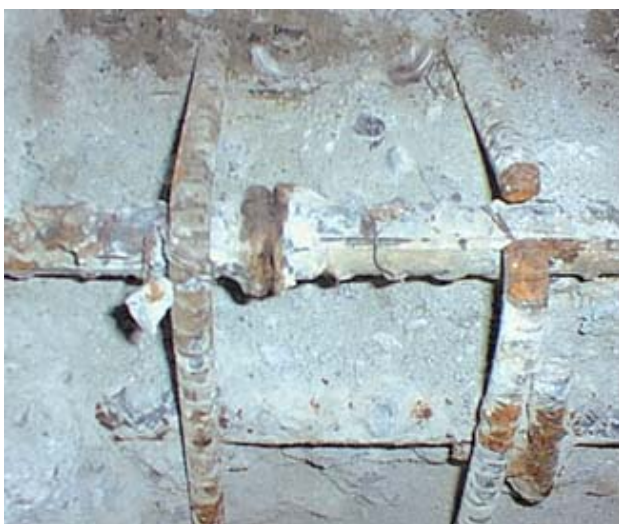
図.1 ASRによる鉄筋破断状況

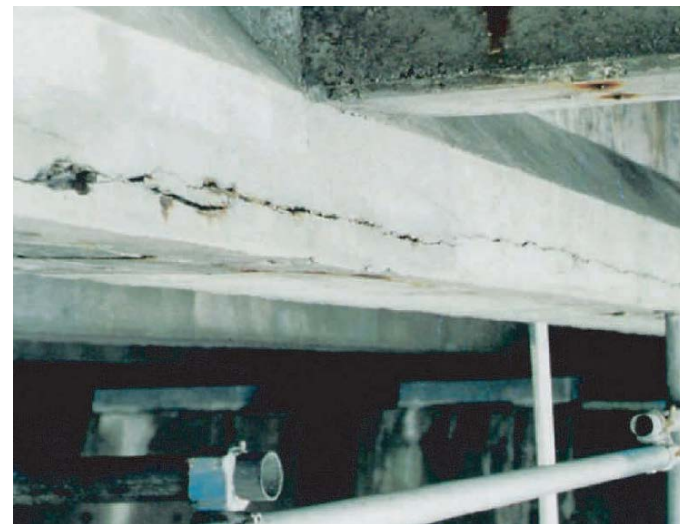
図.2 塩害によるひび割れ状況

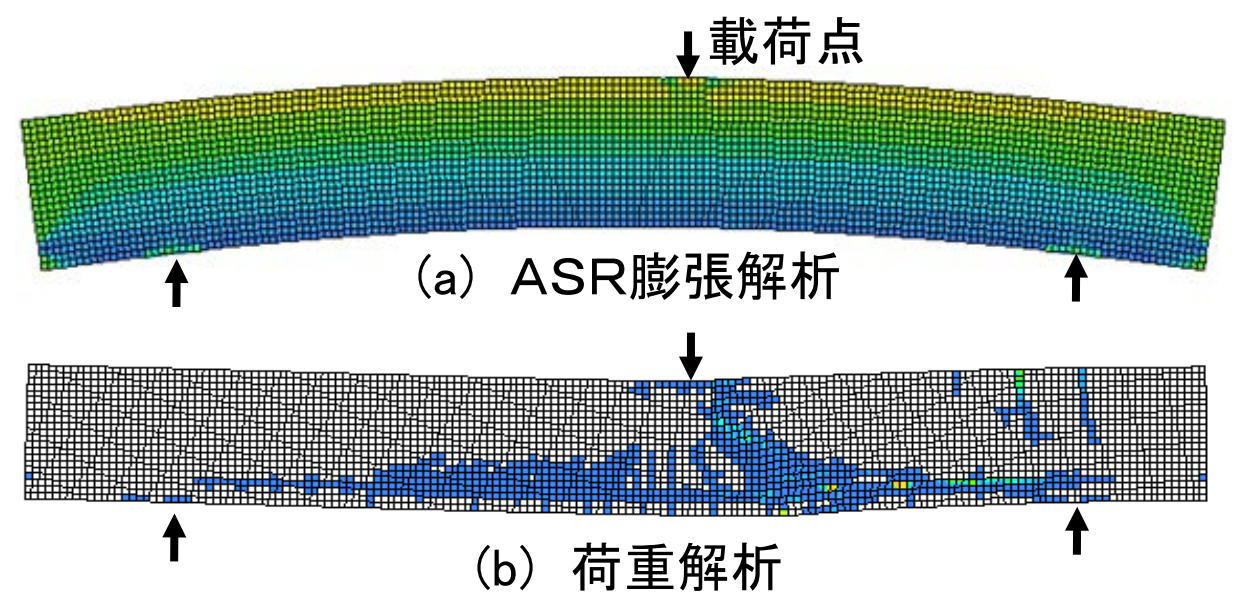
ASR膨張予測モデルによりASR膨張を再現し、ケミカルプレストレスによる変形や応力を生じた部材において、荷重点の境界条件として鉛直方向に拘束し、フォーリングブランチ領域までの耐荷挙動を評価することを目的として、鉛直方向下向きに強制変位を与えた。

図.3 ASRを生じた部材に対する解析

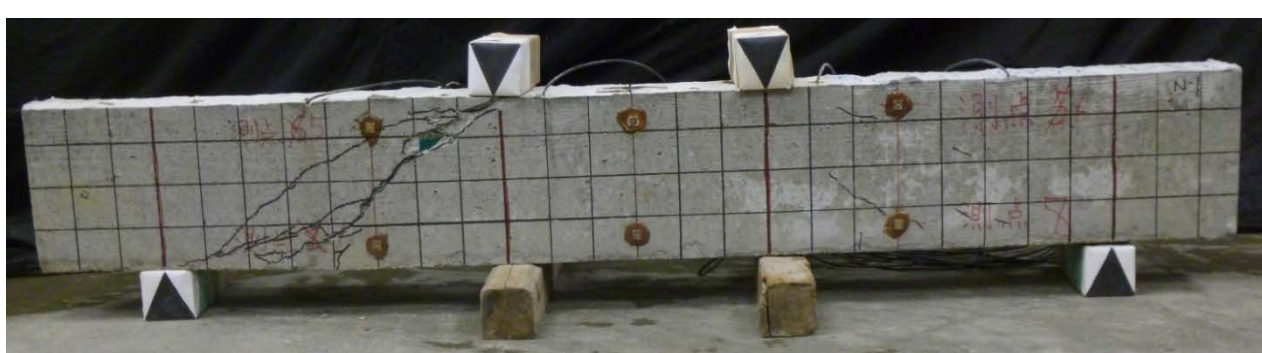
健全コンクリートはり供試体(せん断補強筋破断有り)

図.6 実験供試体のひび割れ状況(健全)
